# **东莞麻涌铭程物流有限公司“9·9” 一般其他伤害事故调查报告**

东莞市人民政府事故调查组

2025年12月

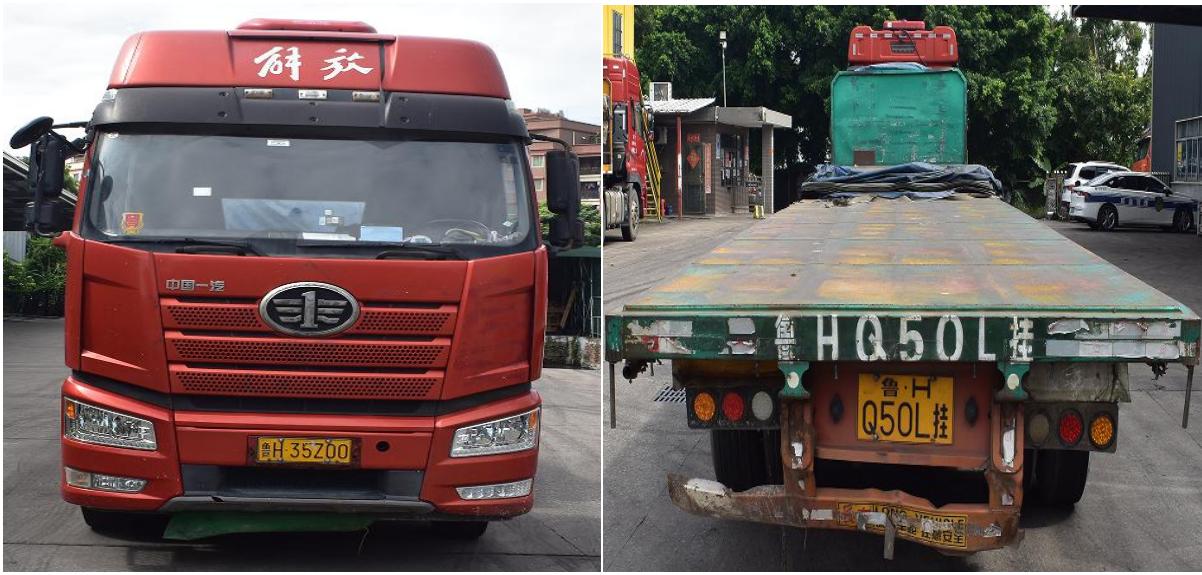
1. 鲁 H35Z00 号重型半挂牵引车，该车已取得《道路运输证》<sup>[12]</sup>，登记所有人：嘉祥县迅驰运输有限公司，品牌型号：解放牌，外廓尺寸：7050×2550×3560mm，车身颜色：红，使用性质：货运，初次登记日期：2020 年 3 月 1 日，检验有效期：2026 年 3 月，核定载客：2 人，准牵引总质量：40000kg，该车有购买相关保险（如图 1）。

2. 鲁 HQ50L 挂号重型平板半挂车，该车已取得《道路运输证》<sup>[13]</sup>，登记所有人：嘉祥县迅驰运输有限公司，品牌型号：忠远牌，外廓尺寸：13000×2550×2900mm，使用性质：货运，初次登记日期：2022 年 1 月 26 日，检验有效期至：2026 年 1 月（如图 2）。

图 1 涉事重型半挂牵引车

图 2 涉事重型平板半挂车
