东莞南城广东弘韵传媒有限公司“12·20” 一般物体打击事故调查报告

东莞市政府事故调查组

2026年3月

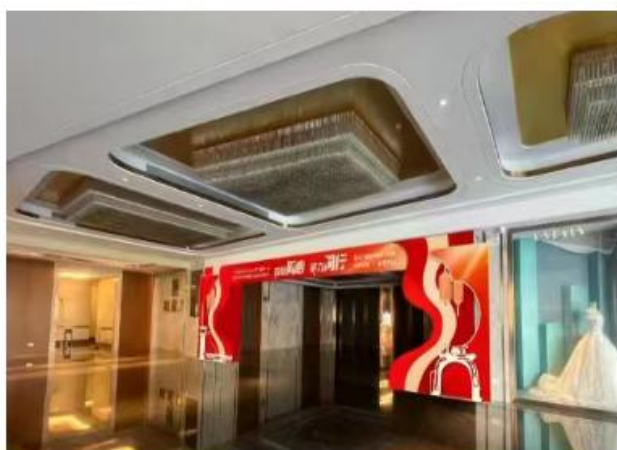
图 1 涉事活动主入口（事发前）

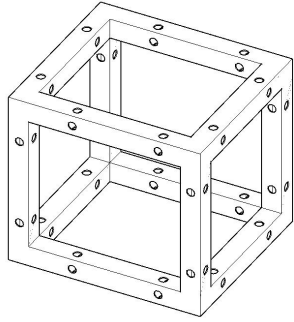
图 11 1 类单元桁架

2.涉事门楼桁架情况：（1）门楼桁架单元。门楼桁架主要由 1、2、3 三类单元桁架（如图 11 至图 13）组成，单元桁架间采用螺栓相互连接固定：1 类单元桁架规格为 0.2m×0.2m×0.2m，重量约 1.2kg；2 类单元桁架规格为 1m×0.2m×0.2m，重量约 4.1kg；3 类单元桁架规格为 2m×0.2m×0.2m，重量约 7.6kg。（2）门楼桁架柱。由 1 个 1 类单元桁、5 个 2 类单元桁、4 个 3 类单元桁组成，重量约 52.1kg。事发前，原压在门楼桁架柱上的配重块，已被放置在一旁。（3）门楼桁架梁。由 11 个 1 类单元桁、12 个 2 类单元桁、16 个 3 类单元桁组成，重量约 184.0kg。（4）门楼桁架整体情况。门楼桁架整体长度约为 11m，高度约为 3m，门楼桁架总重量约 288.2kg，可见部分破损的装饰 KT 板粘贴在门楼桁架各面，门楼当前呈倒塌状。门楼桁架柱脚可见底部被无纺地毯粘黏包裹，无纺地毯呈局部脱落状。
