东莞南城臻湾汇花园项目“11·30”一般 其他伤害事故调查报告

东莞市政府事故调查组

2025年4月

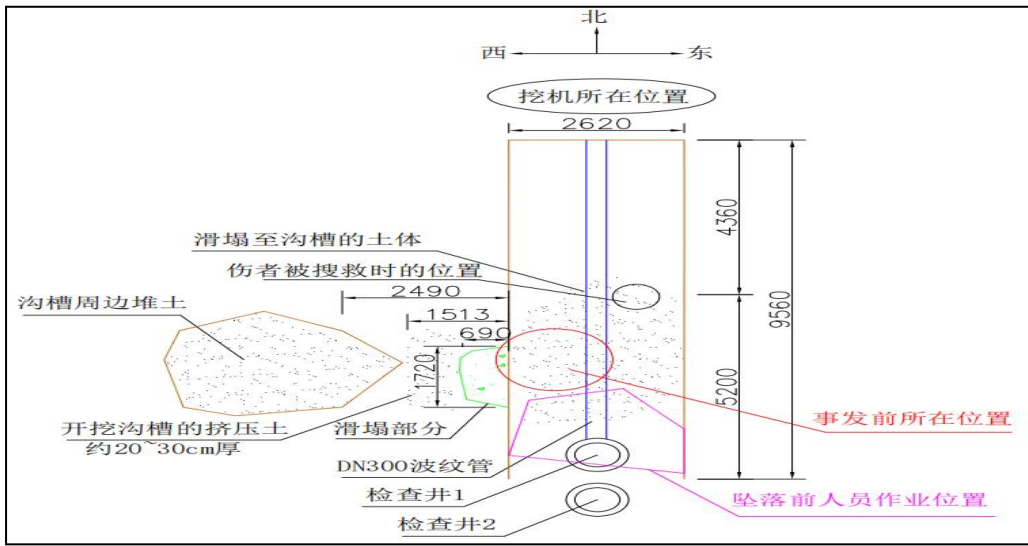
图 3 沟槽平面位置示意图

(1) 经现场勘查，沟槽开挖段出现滑塌，滑塌段长度约为 1.72m，滑塌形式为沟槽侧边硬化混凝土板及下方填土出现塌陷和滑塌；沟槽宽度约 2.62m，事发位置沟槽深度约 2.44m，沟槽边约有 20~30cm 厚挤土，是由于挖掘机开挖出现的挤土。

(2) 沟槽西侧边事发位置的土质条件较差，土质松散且非原状土，在进行机械开挖施工作业后，沟槽西侧土体自身的稳定性进一步被破坏，土质呈疏松状态。滑塌位置的沟槽侧边出现裂缝，下部的混凝土板破坏，检查井局部出现倾斜。
