东莞长安华茂电子集团有限公司“7·4” 一般粉尘爆炸事故调查报告

东莞市政府事故调查组

2023 年 10 月

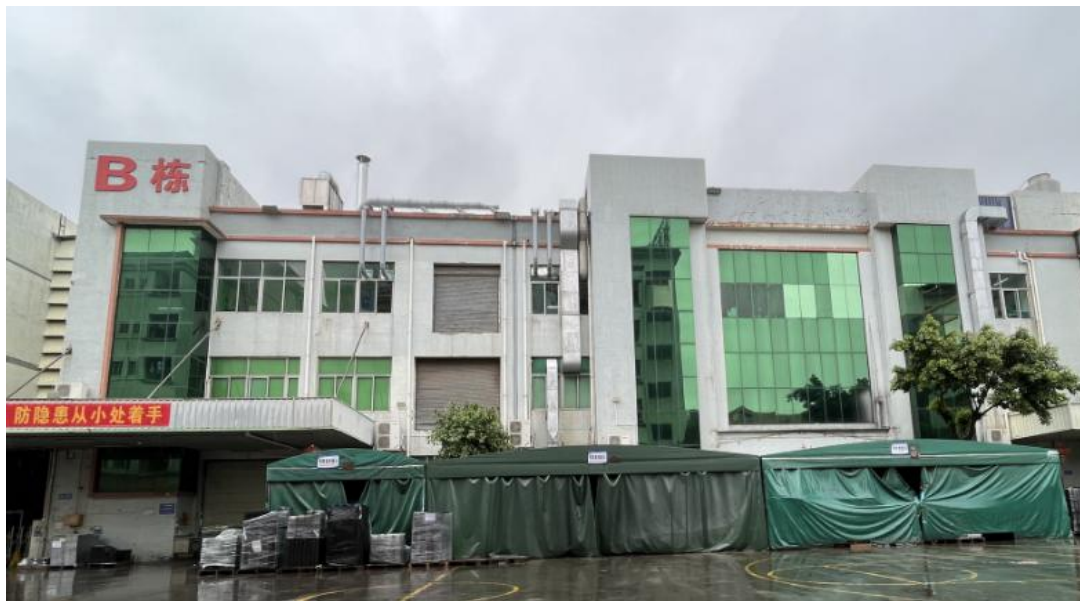
图 1 B 栋厂房立面图

金打磨抛光车间建筑面积 75.1m²，生产火灾危险性类别为乙类 [1]。自动喷砂车间、抛光拉、抛光打砂车间、机械手抛光车间、打磨车间的总建筑面积 1214.6m²，占 B 栋第三层总建筑面积的 43.86%。事故车间外部照片和 B 栋第三层平面布置图如图 1、图 2 所示。

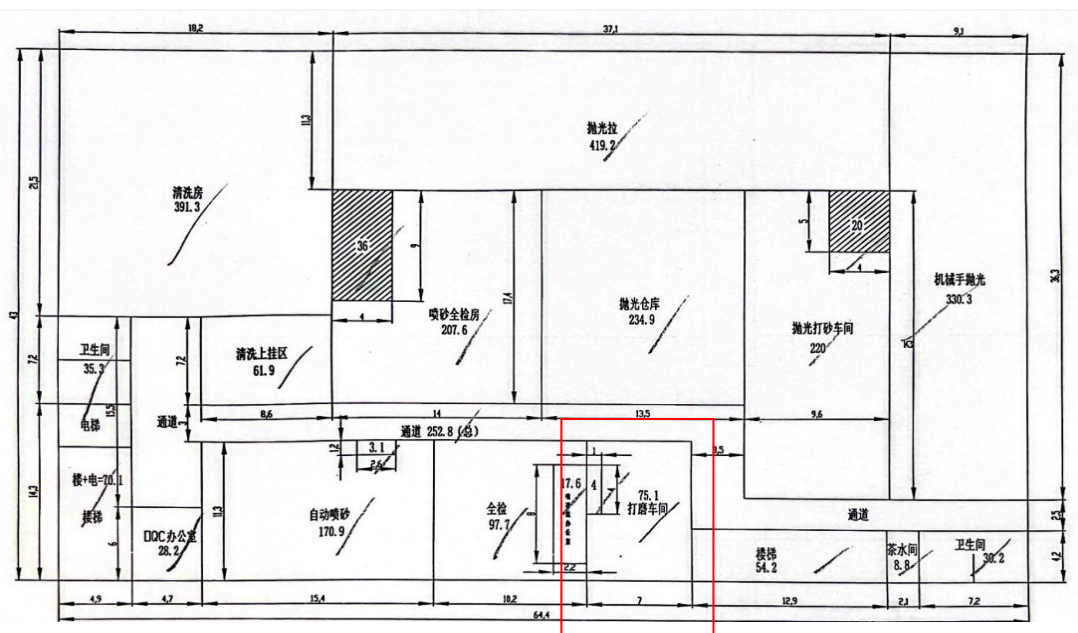
图 2 B 栋厂房三层平面布置图

B 栋厂房共三层，建筑高度 13.8m，建筑面积 9221m²，其中第三层的建筑高度 4.46m，建筑面积 2769.2m²。B 栋厂房第三层设有清洗房、抛光打砂车间、机械手抛光车间、铝合金打磨抛光车间、自动喷砂车间、DOC 办公室等生产作业场所，其中铝合

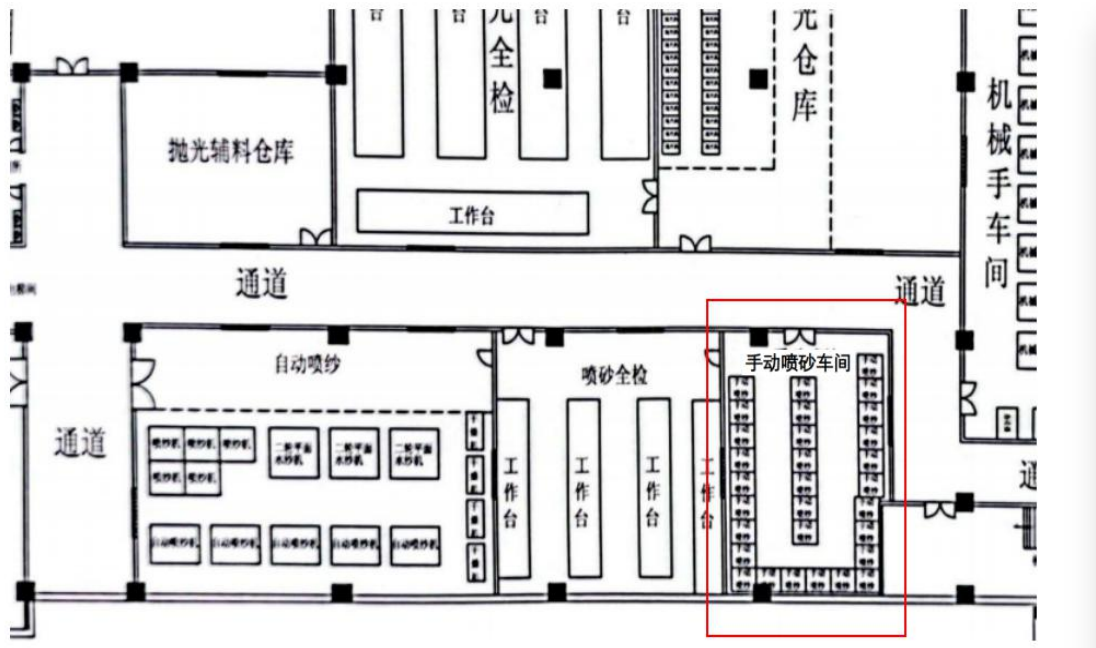
图 3 改造前的手动喷砂车间

1.改造情况。2021 年 9 月底，华茂公司根据生产需要，决定设置一个铝合金手工打磨抛光车间，临时用于处理样品，预计使用一周时间。10 月份，华茂公司将原手工喷砂车间用石膏板墙隔成两个车间，大的车间为喷砂全检车间，小的车间临时改成铝合金制品打磨抛光车间（涉事车间）。此次改造没有设计方案，未聘请第三方公司进行施工，由公司自行改造完成。
