# 东莞黄江田美南区工业园“4·6” 一般起重伤害事故调查报告

东莞市政府事故调查组

2023年8月

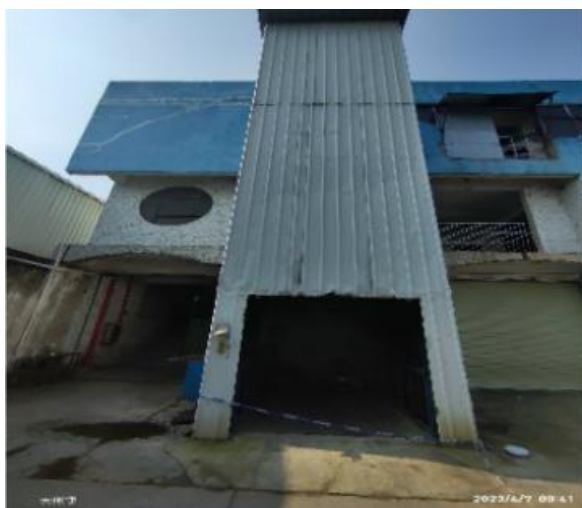
图 1 涉事设备正立面

现场未见产品铭牌，设备所有人王俊扩<sup>[1]</sup>提供的《销售合同》（DS20180310-XHB001）<sup>[2]</sup>显示，设备名称为“油缸链条液压升降作业平台”，设备型号“SLG2.0T-7900mm-2000\*2000mm”。涉事设备由东莞市盾十自动化科技有限公司<sup>[3]</sup>于2018年3月生产制造，于同年4月份在黄江镇田美南区工业园第五栋建筑物东外墙安装完成并交付使用；涉事设备主要供田美南区工业园五栋二、三层租户使用。

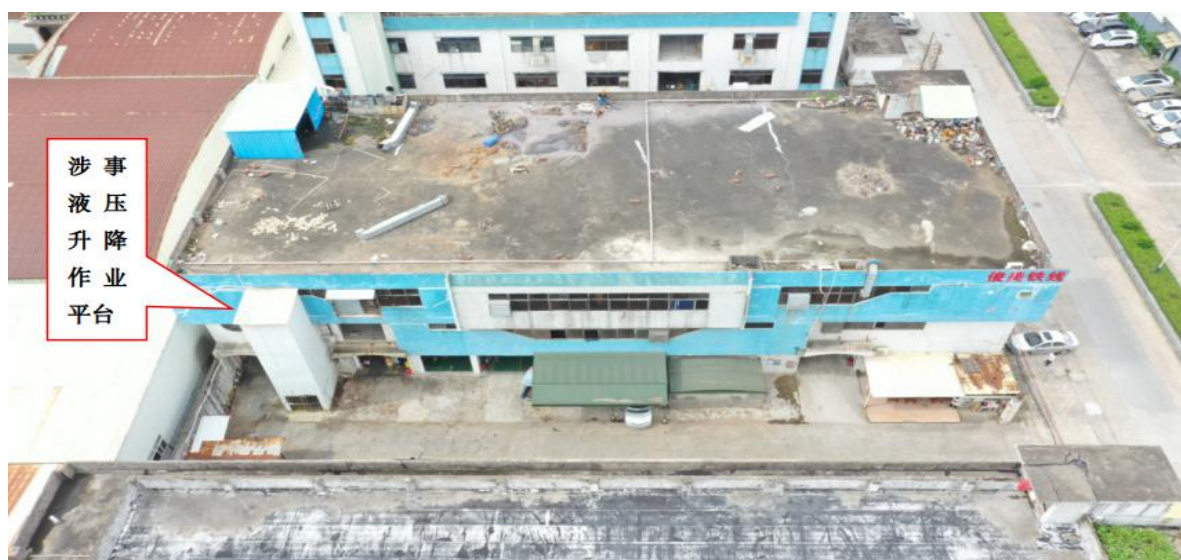
图 3 涉事建筑物俯视图

面积约 1798 平方米，建筑面积约 3124 平方米，高约 12 米，为三层钢筋混凝土结构。该建筑物土地使用权人为黄江镇经济联合总社，由黄江镇建筑工程公司于 1992 年 3 月建成投产。2007 年 6 月，黄江镇政府同意委托东莞市集源资产经营管理有限公司<sup>[1]</sup>（以下简称集源公司）对该栋建筑进行管理。

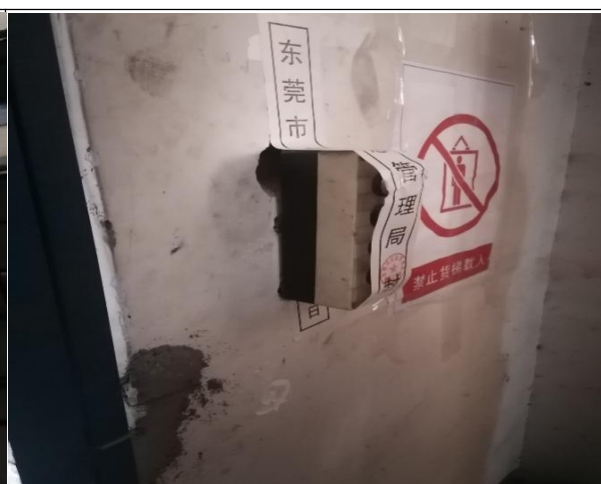
图 15 现场措施（禁止使用、上人）

[1]事故发生后,集源公司应黄江镇政府要求对事故现场管控,在使用铁马围蔽涉事设备外围、锁闭涉事设备的同时,在涉事设备上粘贴了警示标识(图5、图13、图14),防止有人冒然进入引发次生事故。
