东莞大岭山东莞市龙航木业有限公司“12·25” 一般坍塌事故调查报告

东莞市政府事故调查组

2026年6月

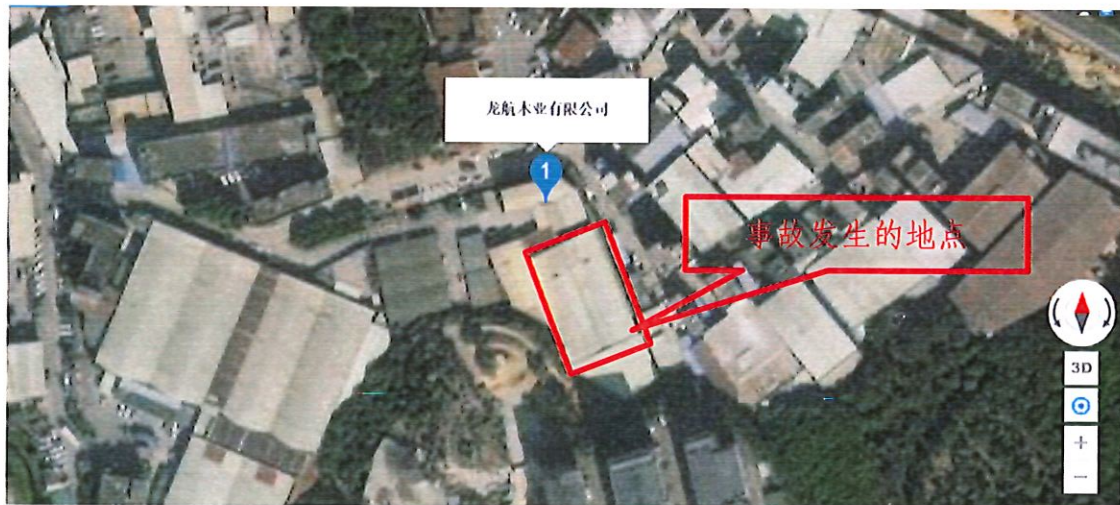
图 1 事故发生地的地理位置

1.涉事建筑物：事故发生地为位于东莞市大岭山镇杨屋东埔新村路136号的龙航公司仓库内（如图1），该仓库为混凝土铁皮棚混合结构，建筑面积约1000 m²，高度约为6米，该仓库内设置生产车间，生产车间与成品之间未设置分隔，出入口安装卷帘门，但未设置锁具或管理岗位进行管控，任何人员都可以自由进出仓库，仓库内外也未见张贴或悬挂安全警示标识（如图2）。

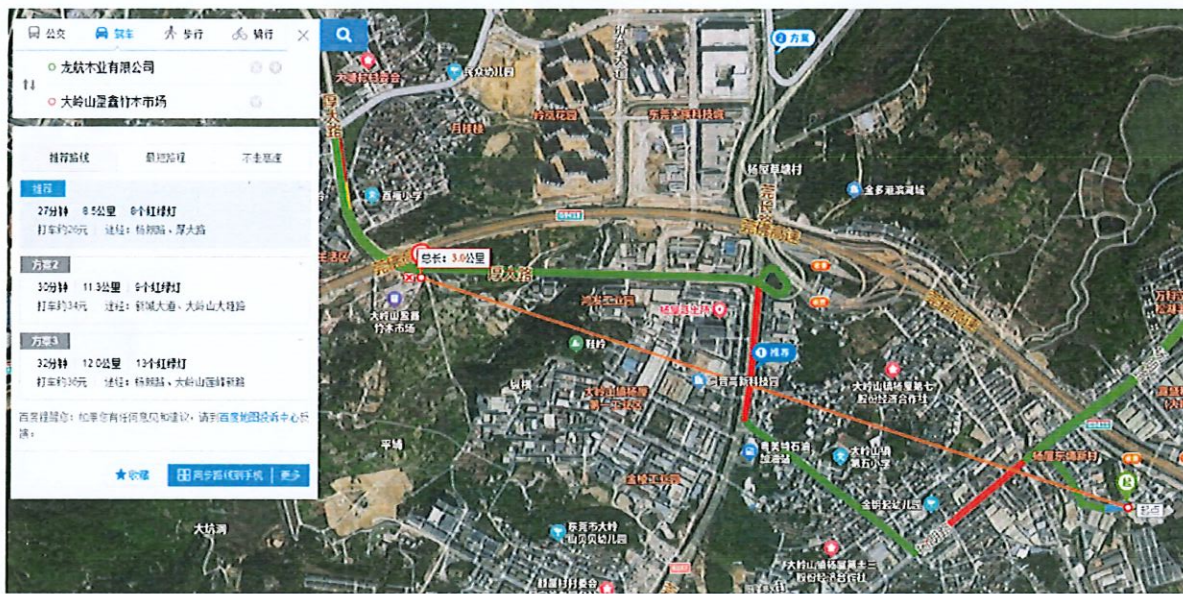
图 3 龙航公司与腾信经营部距离示意图

宿舍居住（并非在龙航公司工作）。龙航公司的宿舍与腾信经营部直线距离为 3 公里，驾车距离为 8.5 公里（如图 3）。林忠杰上班路线无需经过涉事仓库（如图 5）

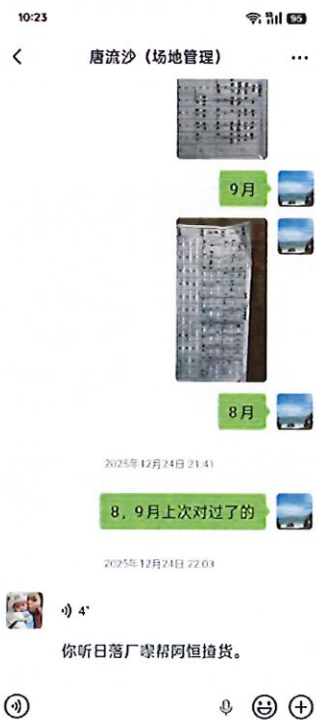
图 4 林忠杰与唐良光的聊天记录

3. 涉事语音聊天记录：林忠杰与唐良光的微信语音聊天记录（如图 4）显示：2025 年 12 月 24 日 22 时，唐良光向林忠杰发送语音，微信语音转文字显示“你听日落厂嚟帮阿恒揸货^[5]”。事故调查组经询问相关人员和调查了解，该语音的意思为唐良光安排林忠杰于 12 月 25 日到腾信经营部协调指挥叉车司机^[6]把运往龙航公司的木板、木方搬运到通过货拉拉平台呼叫的平板式货车^[7]。事故当天，龙航公司与腾信经营部均无安排林忠杰到龙航公司工作。

[5] 根据唐良光笔录陈述：“意思是叫林忠杰 25 日那天到腾信建材的厂房安排协调一下，协调外面叫来的叉车司机把要拉到龙航木业的货到平板车上（平台上叫的平板车）。语音里面的阿恒就是龙航木业的黄方恒。”
