# 东莞常平惠创塑化科技有限公司 “7·8”一般火灾事故调查报告

东莞市政府事故调查组

2025 年 12 月

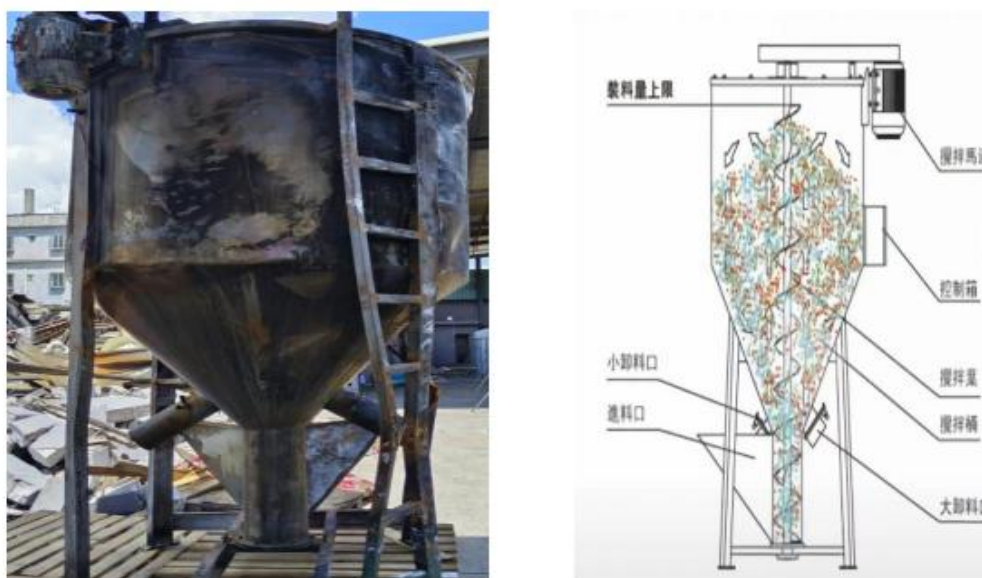
直接销售出货。仓库内设置有大小两台立式搅拌机，用于搅拌分装。工艺流程：立式搅拌机开始运作后，按比例将原料倒入进料口，通过搅拌罐内卷叶旋转输送原料至顶部，再洒落到搅拌罐内原料的表面进行混合，反复运行约十分钟后完成物理搅拌，然后打开出料口，用袋子按固定重量进行分装、打包、出货。

图 1 立式搅拌机及其原理示意图

立式搅拌机上部轴承故障发热引燃桶内粉尘发生爆炸所致。

**（3）现场勘查情况。**立式搅拌机中部有一个金属控制箱、上部有一台圆形电机，周边均带有电线，电线表皮全部烧损，漏出金属铜线，电线断裂处均比较规则，无短路痕迹，排除电气设备故障。
