# 东莞横沥横沥村新塘路 15 号铁皮厂房“7·22” 一般火灾事故调查报告

东莞市政府事故调查组

2025 年 10 月

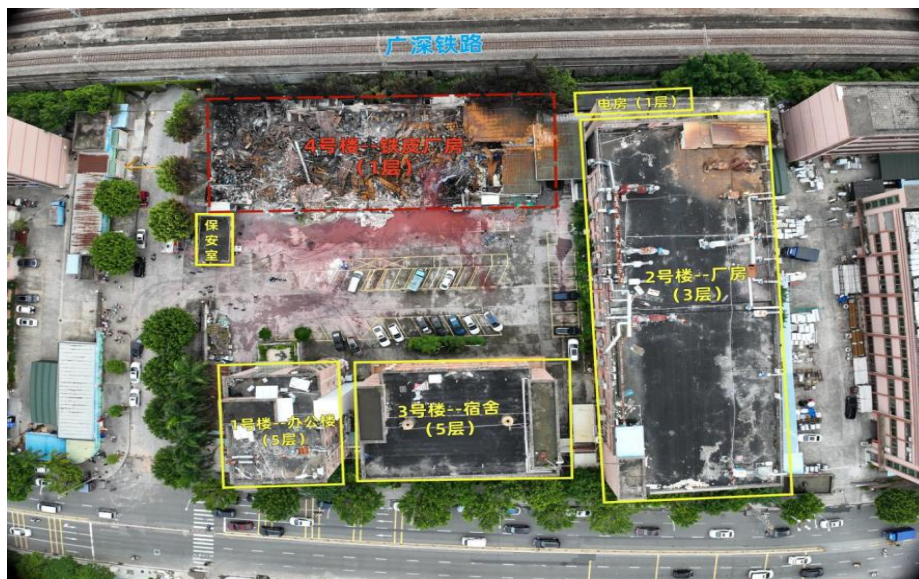
图 1 涉事地块俯瞰图

**2.起火建筑物基本情况。**东莞市横沥镇横沥村新塘路 15 号厂区（以下简称厂区）4 号楼（图 1），为单层砖墙、钢结构铁皮封顶厂房，层高 4.37 米，总建筑面积约 1200m<sup>2</sup>。4 号楼长边和广深铁路平行，距铁路路堤挡墙约 7 米<sup>[6]</sup>；厂房内部用砖墙分隔为 4 个区域。经查，4 号楼于 2007 年建设完成，总建筑面积约 900m<sup>2</sup>。2018 年，通得公司对 4 号楼进行改扩建，增加建筑面积约 300m<sup>2</sup>。截至目前，4 号楼未办理报建手续，未办理消防设计审查和消防验收手续，未纳入横沥镇历史遗留违法建筑信息普查台账。
