# 东莞南城墨山文化传播有限公司“5·24” 一般触电事故调查报告

东莞市政府事故调查组

2026 年 9 月

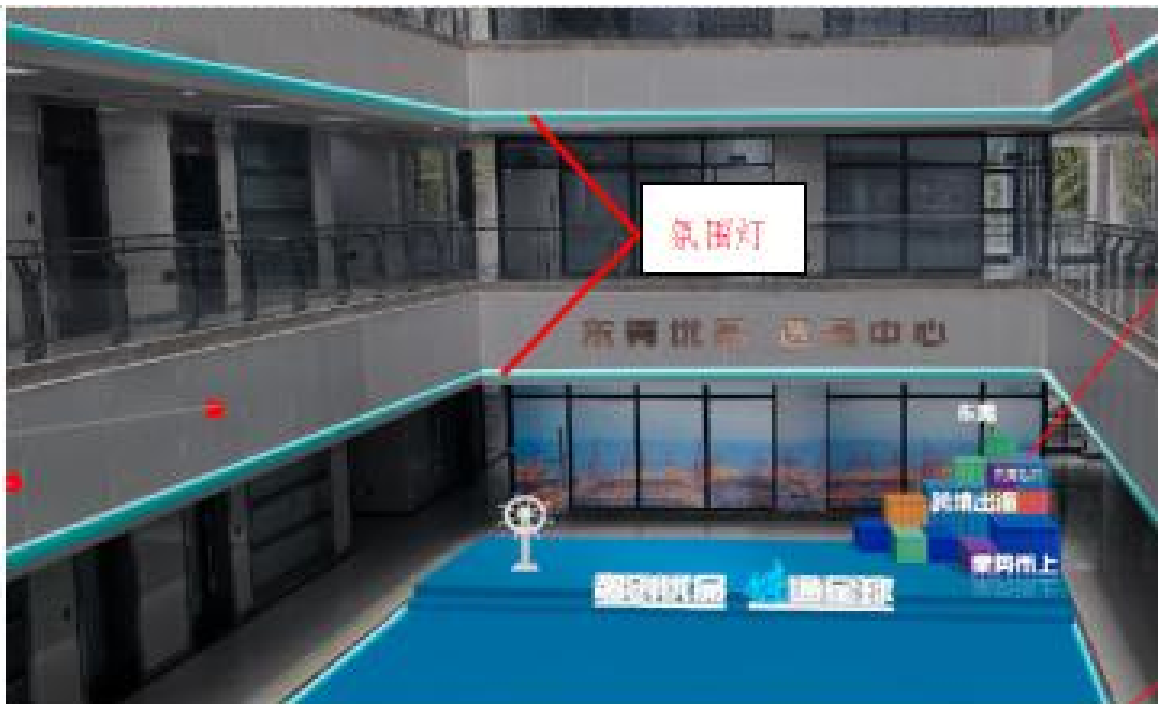
图 2 氛围灯灯带安装位置图

2026 年 5 月 24 日 8 时 30 分许，罗海金与谢运宏一起到达涉事建筑物，根据麦绍振提供的效果图，两人负责安装中庭四周一楼、二楼吊顶处氛围灯灯带<sup>[7]</sup>（见图 2）。

罗海金与谢运宏两人先完成一楼氛围灯接线工作，由罗海金在吊顶内完成接线，谢运宏在下方协助。两人接线作业方式如下：先用剪刀剪断既有照明回路电源线，再剥开电线断口处绝缘层，通过缠绕法直接把氛围灯与既有照明回路的相线与相线、零线与零线接在一起，然后用绝缘电工胶布把接线处的金属导体包扎好。
