# 东莞市松山湖“9·25”较大火灾事故 调查报告

东莞市松山湖“9·25”较大火灾事故调查组  
2021年1月

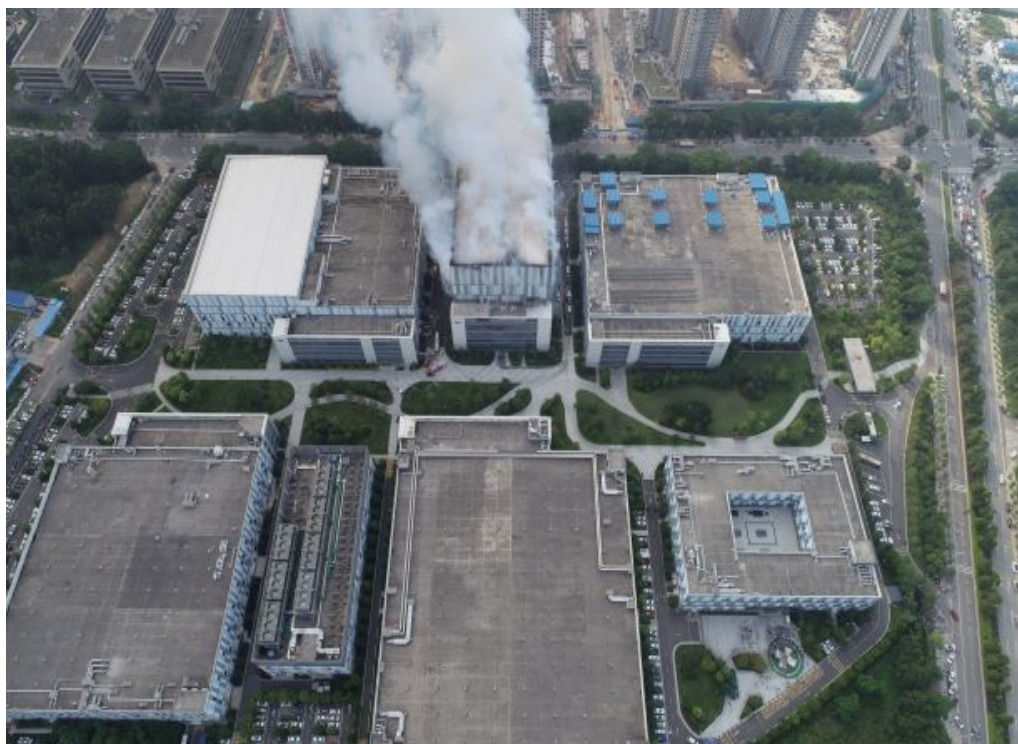
图一（事发建筑 G2 栋鸟瞰图）

华为团泊洼基地内，系华为团泊洼研发实验室项目 6 号厂房，被命名为“G2 栋”，其东面是 G6 栋、南面是 G3 栋、西面是阿里山路、北面是 G1 栋。G2 栋主要包括外部的主体建筑和内部的远场天线暗室。
