# 东莞长安“3·21”一般道路交通事故 调查报告

东莞市政府事故调查组

2025 年 10 月

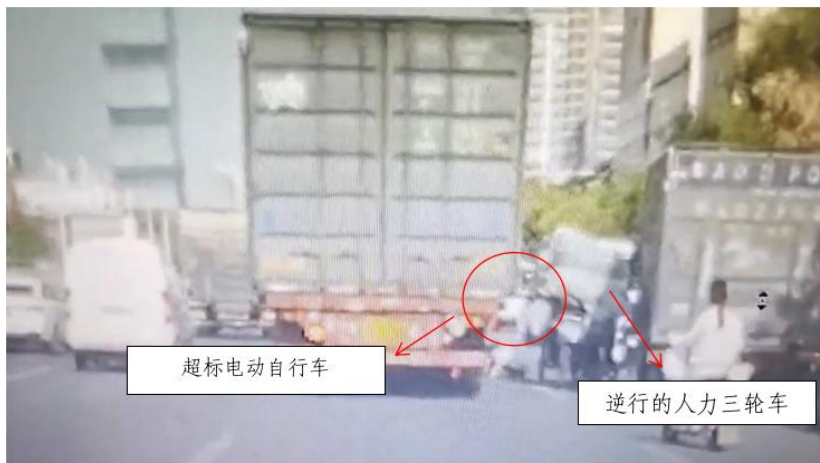
图 1 事故发生现场

3 月 21 日 15 时 43 分许，杨海渊经过东莞市长安镇太安路长安段 535 号对出路段时，龚康（未佩戴安全头盔）驾驶一辆无号牌电动自行车沿 S122 省道由西往东方向行驶。龚康在右起第一、第二条机动车道分界线附近行驶，此时，谭金忠的粤 A02PQ2 号轻型厢式货车和方烙章的粤 AD35Q9 号轻型厢式货车则停在其旁边道路右侧的非机动车道上。吕大山骑行一辆载有超宽货物的人力三轮车，沿 S122 省道由东往西方向（逆向）行驶，其车上所载超宽货物与龚康的电动自行车发生碰撞（如图 1），导致龚康驾驶的电动自行车倒地向左侧车道，随即被在同方向左侧相邻车道杨海渊驾驶的重型挂车的右后轮碾压。事故造成龚康受伤及两车不同程度损坏。
