# 东莞东城“9·27”一般道路交通 事故调查报告

东莞市政府事故调查组

2026年2月

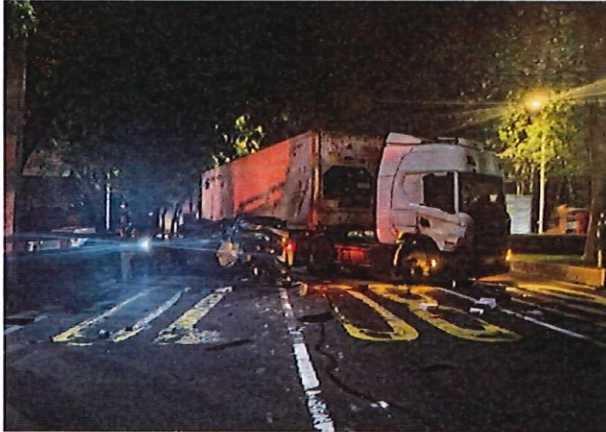
图 1 事故现场照片

时，与乙车尾部及在车后查看的林建军发生碰撞，乙车被撞击后受力往前，车头再与道路右侧水泥护栏发生碰撞，造成乙车驾驶员林建军、乘客邓春香两人受伤以及两车不同程度受损。

事故现场位于东莞市东城街道环城东路温塘立交路段，不属于重点整治路段，现场为城市快速路主道，道路呈南北走向，北往石碣，南往寮步，单向设有三条机动车道，干燥沥青路面，路面完好，无障碍物阻挡，天气晴，夜间有路灯照明，视线良好，事故路段快车道限速 80 公里/小时，慢车道限速 70 公里/小时，未见道路安全隐患。
